Claudi Duran, l'impulsor del formigó armat i el seu pas per Solsona¹

CARLES FREIXES I CODINA

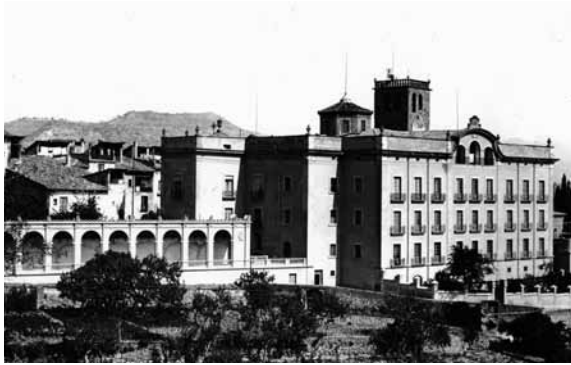
Palau Episcopal ja restaurat i la galeria dels Canonges, any 1904. Fons Jaume Cuadrench

La galeria s'assentava sobre la muralla de la ciutat, que servia com a mur portant, i la resta es realitzà amb fàbrica de maó. La galeria es conformava per un seguit de setze arcades, protegida per una coberta inclinada, amb estructura de fusta. La façana era de pedra natural i les parts escultòriques de pedra artificial. Claudi Duran continua respectant l'obra del Palau i realitza l'edifici en un estil neoclàssic depurat. La galeria estava separada de l'edifici per un petit pati, lloc on hi ha la font que la ciutat va ofrenar al bisbe per la seva col·laboració en la portada d'aigües i que encara es conserva actualment.

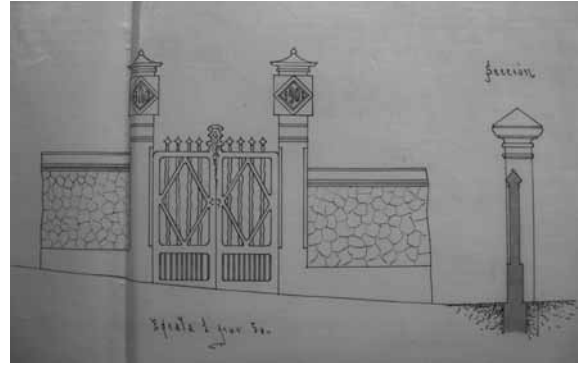
Projecte del mur que tancava el pati posterior del Palau Episcopal, any 1901. Arxiu Diocesà de Solsona

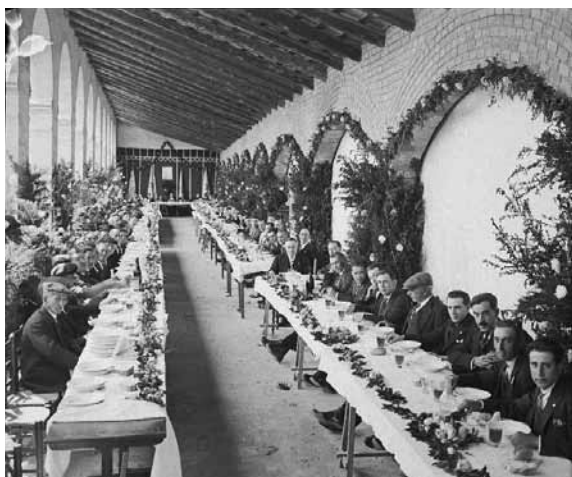
La galeria servia com a marc de diversos actes culturals, en aquest cas, uns exercicis espirituals, any 1935. ACS. Arxiu Vicens

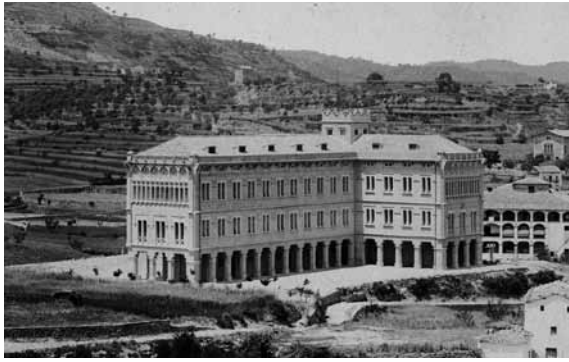
Edifici del Seminari abans de 1904 amb tota la porxada que tenia a la planta baixa. Fons Jaume Cuadrench

en nombre a mesura que s'eleven les plantes. Les finestres van rematades amb guardapols i antigament l'edifici estava coronat per cornises amb arcs apuntats fets amb pedra artificial. Les façanes actuen com a murs de carrega i, entre façana i façana, un pilar per escurçar la llum de les bigues al llarg de tot l'edifici. Aquest model permet crear unes plantes diàfanies i variar les divisòries segons les necessitats del col·legi. Solament cal mantenir el creuer on hi ha la caixa de l'escala central.

Tot i exculpar Claudi Duran de l'error constructiu del seminari, el cert és que a partir d'aquest moment deixa de treballar a Solsona. De les successives obres se n'encarregarà l'arquitecte August Font. És en aquest moment quan Font torna a comprovar que l'edifici presentava més esquerdes. Els pilars de la façana es van realitzar amb pedra artificial i maó en el seu interior; aquest material és més propi per a elements ornamentals que estructurals, ja que s'han de sotmetre a grans pressions. Altra vegada, la falta de recursos econòmics i l'estètica d'esveltesa que es volia donar a l'edifici provocaren un altre problema. Els pòrtics de la façana, que formaven un gran porxo, rebien tot el pes de les façanes; per aquest motiu, totes les motllures estaven aixafades i la fàbrica de maó presentava esquerdes, ja que no resistia les càrregues. Font fa tapiar els arcs de planta baixa amb murs de maó, deixant lloc a unes finestres per il·luminar l'interior.

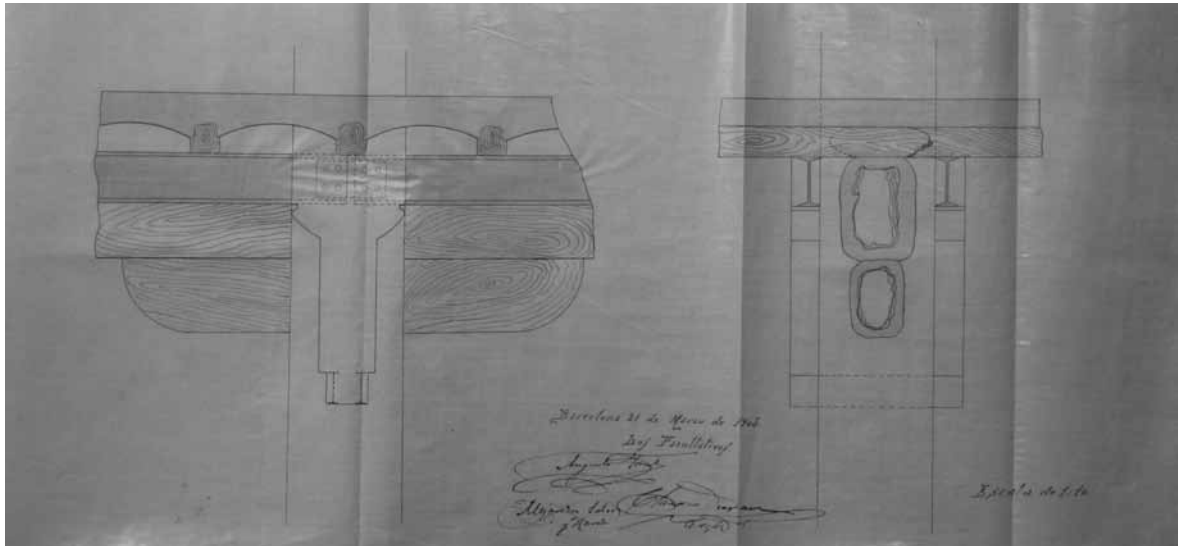
Plànol de restauració de l'estructura del Seminari fet l'any 1903 i firmat per August Font, Claudi Duran i Alexandre Soler i March. Arxiu Diocesà de Solsona

Els murs de façana no presentaven cap desperfecte i no tenien cap problema d'estabilitat; en canvi, les jàsseres i parets presentaven esquerdes que van ser l'avís d'alarma. Tots aquests desperfectes eren ocasionats per la baixa qualitat de la fusta de pollancre amb què s'havien realitzat les jàsseres. L'error constructiu era considerable, encara que es pot observar clarament que, per estalviar una partida en comprar fusta de bona qualitat, s'acceptà un regal que tindria les seves greus conseqüències.

A l'inici de les obres, Duran i Ventosa va demanar la realització de l'estructura amb bigues de ferro. Ara bé, davant la dificultat de transport de Barcelona a Solsona i la gran massa forestal de la zona, es va optar per realitzar l'obra amb bigues de fusta. Fins aquí, l'opció era correcta. Però l'ajuntament de Solsona, segons el dictamen *"casualmente"*, va oferir uns pollancre de dimensions considerables que, amb la finalitat d'ajudar unes obres que tenien tanta rellevància per la ciutat, els van ser cedits. Sembla que Claudi Duran va rebutjar l'oferta, tot i que sabia que la intenció de l'ajuntament era totalment honesta. Els fusters solsonins van aconsellar a l'arquitecte, dient-li que s'havien utilitzat en altres construccions i que no havien donat cap problema; suposem que les dimensions deuriem ser força diferents. El dictamen exculpa l'arquitecte, l'ajuntament i els tècnics que havien format les parts actuant.

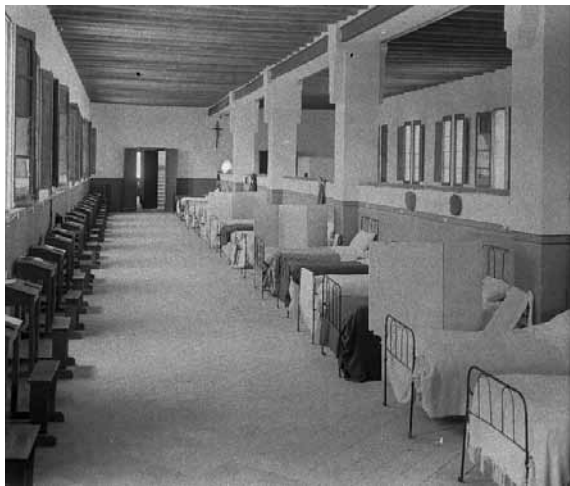
Habitacions del Seminari; es pot veure la solució constructiva per substituir les bigues de fusta per unes de ferro. ACS. Arxiu Vicens

d'abril. Un dels problemes que tenia Solsona, com hem vist, era l'arribada del material. Si hi sumem que a Barcelona també escassejaven, això va provocar un retard de les obres. A Barcelona no hi havia bigues de ferro i es demanen a Bilbao. L'11 d'octubre de 1903, es realitza la segona inauguració de l'edifici, amb l'assistència de l'Ajuntament de la ciutat i totes les autoritats eclesiàstiques¹⁶.

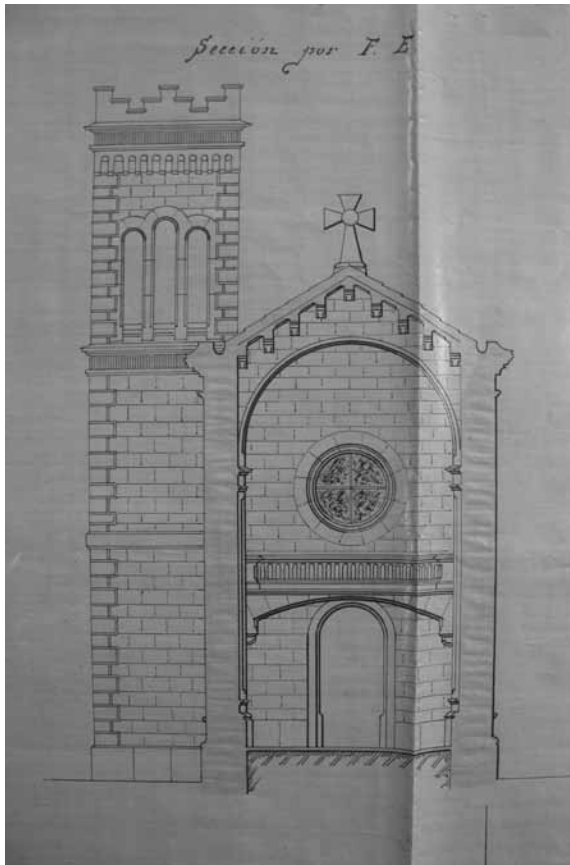
Secció de l'església de Clariana feta l'any 1901. Arxiu Diocesà de Solsona

carta. Les obres van finalitzar el 28 de juny de 1905¹⁷. El projecte consistia en la creació d'un edifici neoromànic, amb planta de creu llatina, compost per nau central amb absis quadrat, creuer i campanar adossat a un costat dels peus de la construcció. L'estructura està realitzada amb arcs diafragmàtics de mig punt, sense voltes. Des de l'interior, es podia observar la coberta feta amb bigues de fusta. L'única volta serveix per sustentar, a mitja alçaria, el cor, element típic de les esglésies de la comarca des del segle XVIII. La façana està esculpida amb arcuacions llombardes i el creuer i campanar amb merlets. Claudi Duran també utilitza aquest coronament al creuer del seminari de Solsona.

Es projectà un cimbori al creuer, a quatre aigües, que s'havia d'eleva a més altura, en el qual s'obrien quatre finestres amb ulls de bou. Annexa a l'església, es construïa la rectoria amb baixos, sagristia i planta pis. En el projecte Claudi Duran explica que adopta per aquest projecte el romànic o bizantí ja que *“és el que s'adiu més a una construcció rústica”*.

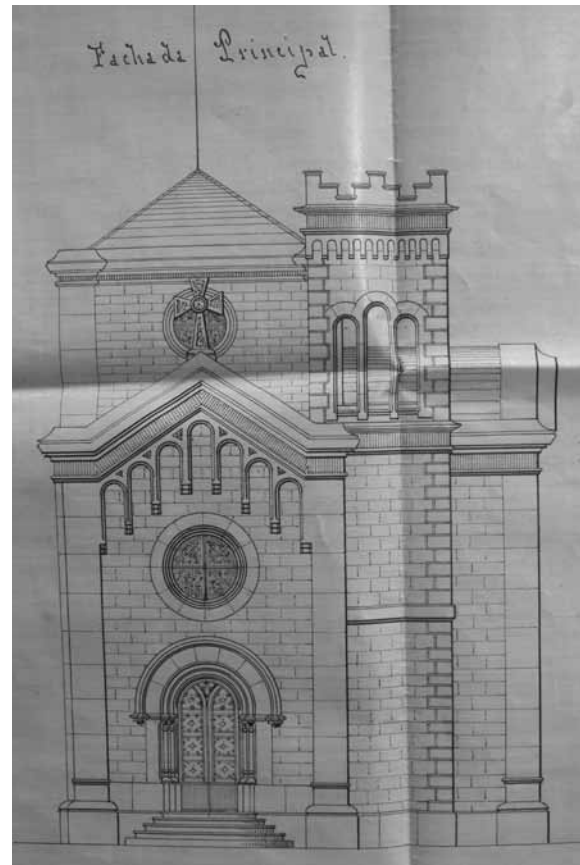
Plànol de la façana principal de l'església de Clariana. Arxiu Diocesà de Solsona

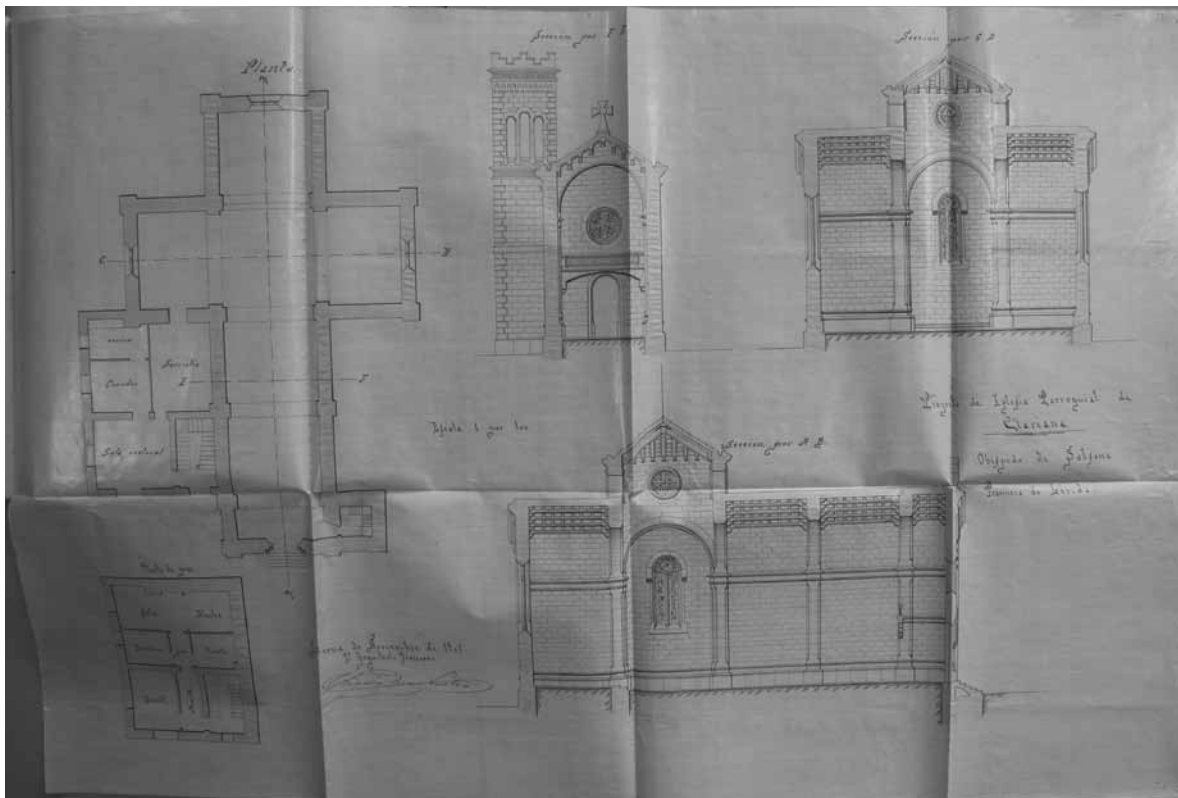
Secció de l'església de Clariana feta l'any 1901. Arxiu Diocesà de Solsona
